# VYHODNOCENÍ PROVEDENÝCH ZKOUŠEK STANOVENÍ ÚNOSNOSTI A MÍRY ZHUTNĚNÍ ZEMNÍ PLÁNĚ KOMUNIKACE

**Stavba:** Úprava křižovatky ul. Mštišovská – Ruská, Dubí  
**Objekt:** Parkoviště

**Číslo zakázky:** 5870/TP  
**Objednavatel:** TELKONT s.r.o.

## číslo: SZZ 1759/21/759

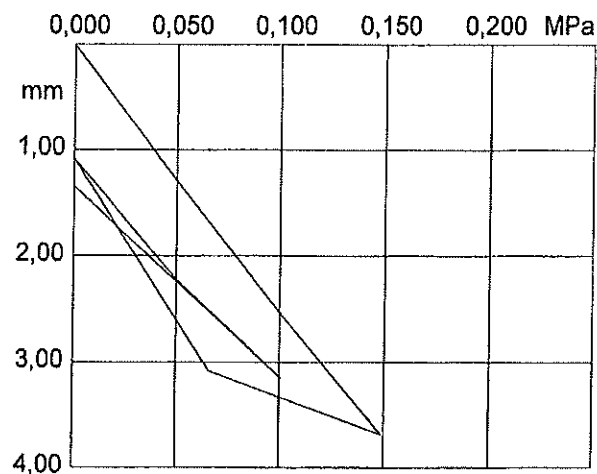
Statická zatěžovací zkouška provedená v úrovni zemní pláně komunikace **neprokázala** požadovanou hodnotu modulu přetvárnosti  $E_{def,2} \geq 30 \text{ MPa}$ . Vzájemný poměr příslušných modulů přetvárnosti  $E_{def,2}/E_{def,1}$  byl stanoven v požadovaných mezích. Na základě dosažených výsledků zatěžovací zkoušky geotechnik zhotovitele stavby konstatuje, že **únosnost zemní pláně komunikace je v kontrolovaném úseku nevyhovující a proto se doporučuje provést sanaci za pomoci SC 8/10 v mocnosti 15 cm.**

Stat. modul def.: E01= 9,1 MPa  
Stat. modul def.: E02= 11,8 MPa  
Poměr: E02/E01= 1,30  
Modul reakce: k = 15,2 MPa/m
