INVENTARIZACE VEGETAČNÍCH PRVKŮ

autoři:	Ing. Vladimír Arnošt Ing. Veronika Stejskalová	Architekt pro obce
předmět:	Studie rozvoje a provozu městského sportovního areálu	formát: 8A4
místo:	Dubí, k. ú. Běhánky (č. 633411)	datum: 8/2023
název výkresu:	Inventarizace vegetačních prvků	číslo výkresu: 2

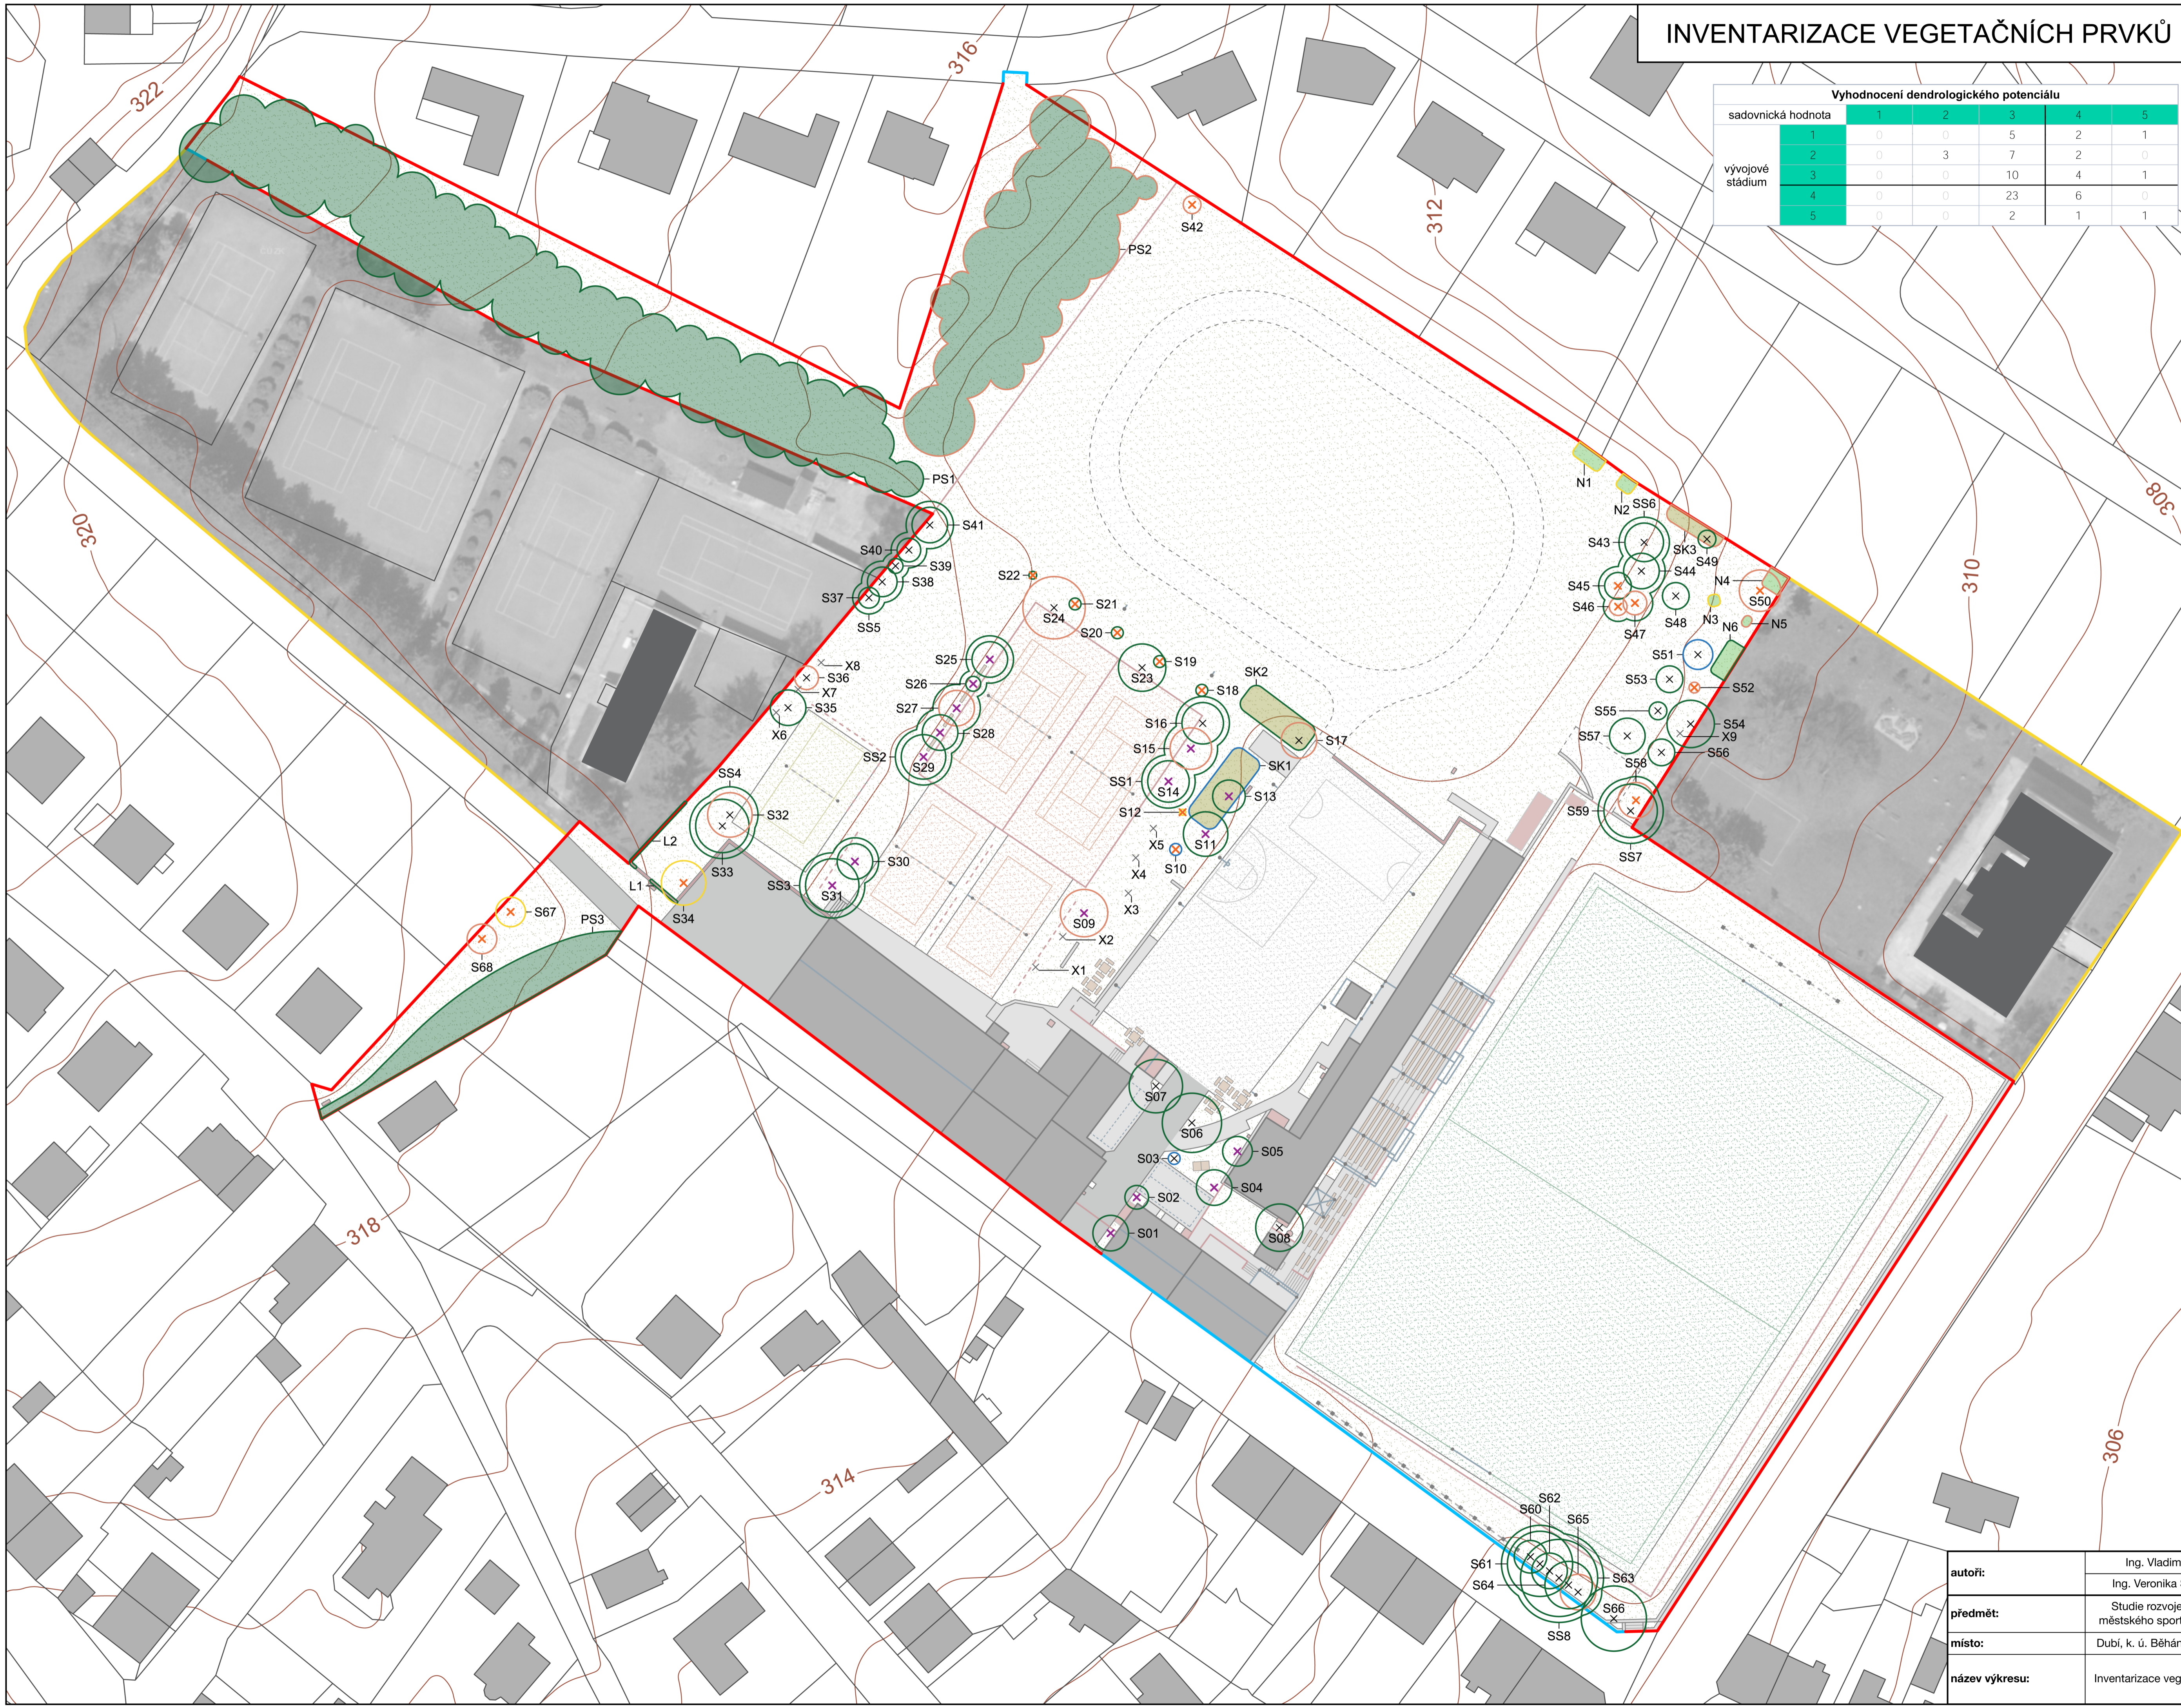
- A) identifikované VEGETAČNÍ PRVKY:
- × 1. S = solitérní strom
 - 2. SS = skupina stromů
 - 3. SK = skupina keřů
 - 4. L = liána [skupina]
 - 5. PS = porostní skupina
 - 6. N = nálet
 - × 7. X = pařez
 - > 1. = VP jednoduché
 - > 2. - 6. = VP složené

- SH / DP - 2
= jedinec nadprůměrné hodnoty
= DP vysoký
- SH / DP - 3
= jedinec průměrné hodnoty
= DP střední
- SH / DP - 4
= jedinec podprůměrné hodnoty
= DP nízký
- SH / DP - 5
= jedinec velmi malé hodnoty
= DP velmi nízký
- pozn. SH / DP - 1
= nevyskytuje se [jedinec vysoké hodnoty]
[DP velmi vysoký]

- E) pozn. navrhovaná PĚSTEBNÍ OPATŘENÍ pro vybrané solitérní stromy:
- × změna režimu péče
 - × odstranění
