PROBLÉMOVÁ MAPA AREÁLU

autoři:	Ing. Vladimír Arnošt Ing. Veronika Stejskalová	
předmět:	Studie rozvoje a provozu městského sportovního areálu	formát: 8A4
místo:	Dubí, k. ú. Běhánky (č. 633411)	datum: 8/2023
název výkresu:	Problémová mapa areálu	číslo výkresu: 3

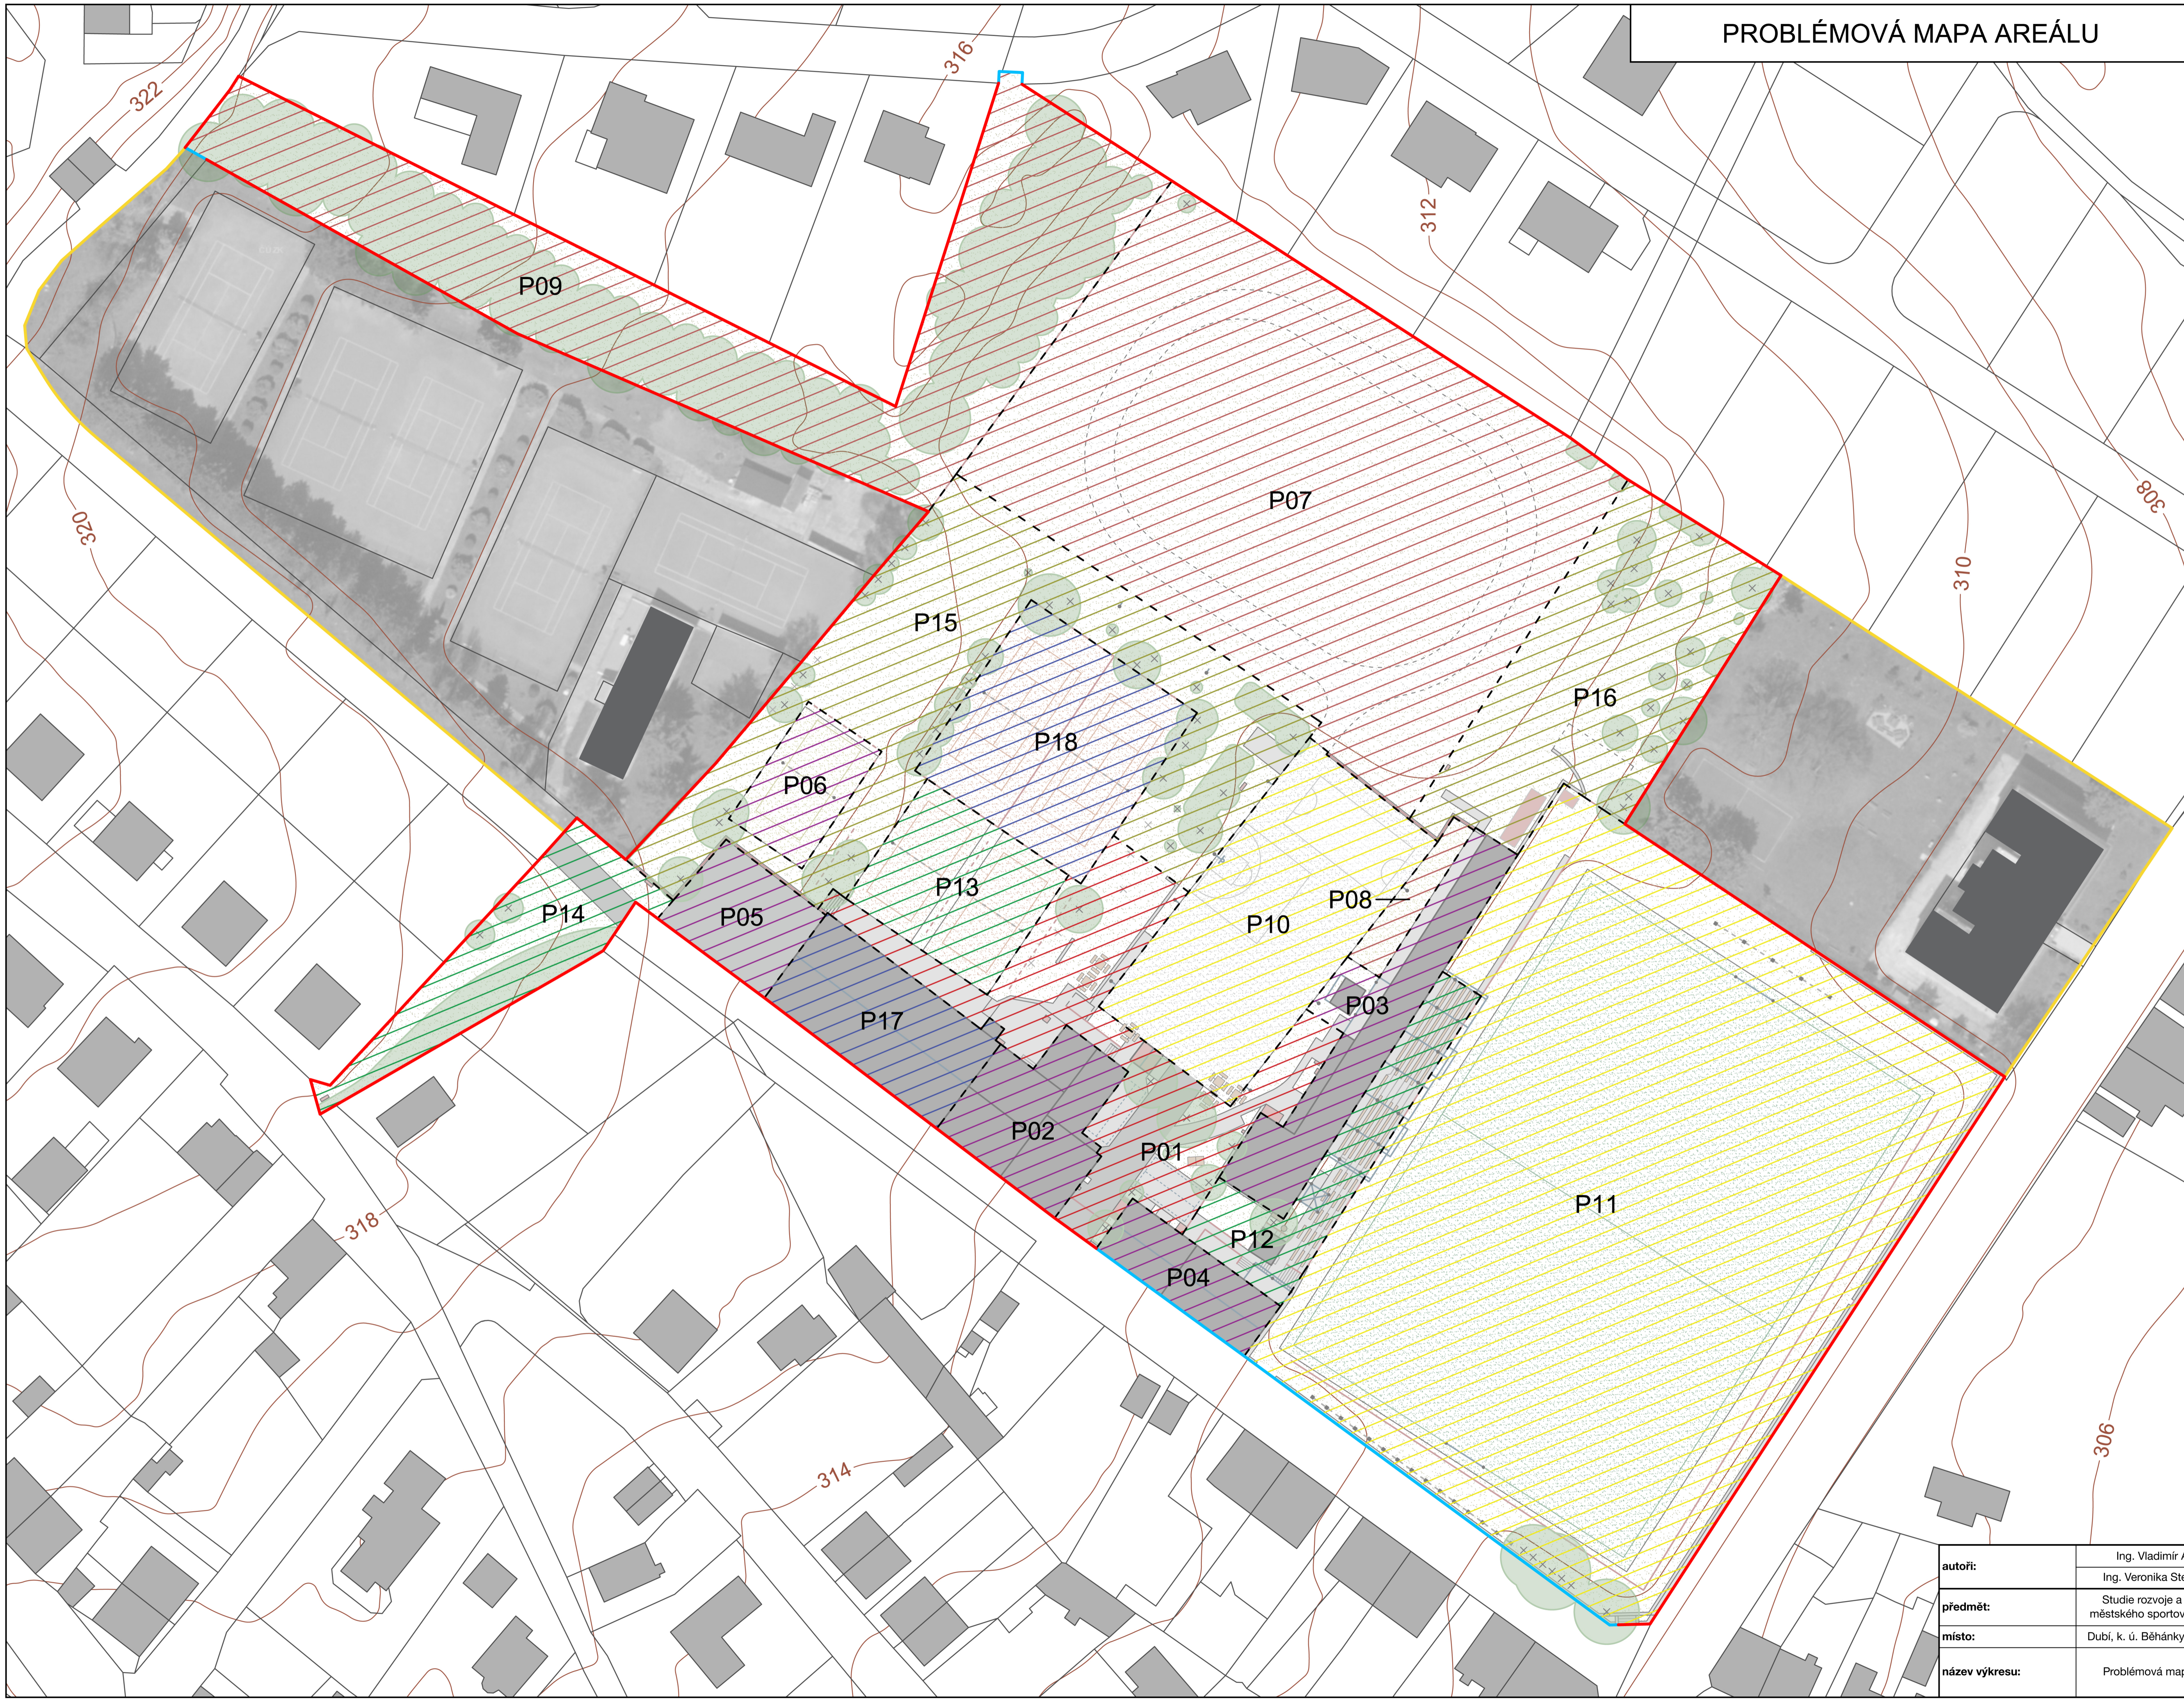
1-3
[maximální vytížení / neuspokojivý stav]
plochy:
P01 = prostor vstupu/vjezdu

2-3
[střední vytížení / neuspokojivý stav]
plochy:
P02 = budova s restaurací
P03 = budova s kuželnou
P04 = budova kabin
P05 = parkoviště
P06 = beach-volejbalové hřiště

3-3
[minimální vytížení / neuspokojivý stav]
plochy:
P07 = škvárová plocha
P08 = hřiště pro pétanque
P09 = okrajové dřevinné porosty

1-2
[maximální vytížení / uspokojivý stav]
plochy:
P10 = asfaltová plocha
P11 = fotbalové hřiště

2-2
[střední vytížení / uspokojivý stav]
plochy:
P12 = tribuna fotbalového hřiště
P13 = volejbalová hřiště
P14 = pěší průchod zástavbou

3-2
[minimální vytížení / uspokojivý stav]
plochy:
P15 = plochy zeleně v areálu 1/2
P16 = plochy zeleně v areálu 2/2

1-1
[maximální vytížení / optimální stav]
plochy:
P17 = budova sportovní haly
P18 = tenisové kurty
